## **Z n a l e c k ý   p o s u d e k   č. 4879-166/2017**

### **Stavební expertiza**

#### **posouzení technického stavu a popis zjištěných poruch a vad na části konstrukce objektu**

Posouzení technického stavu a popis zjištěných poruch na části konstrukce objektu, odborný odhad nákladů na opravu – **objekt č.p. 160 stojící na pozemku parc.č.st. 400 – bazénové centrum Potůčky - katastrální území a obec Potůčky, okres Karlovy Vary, kraj Karlovarský**

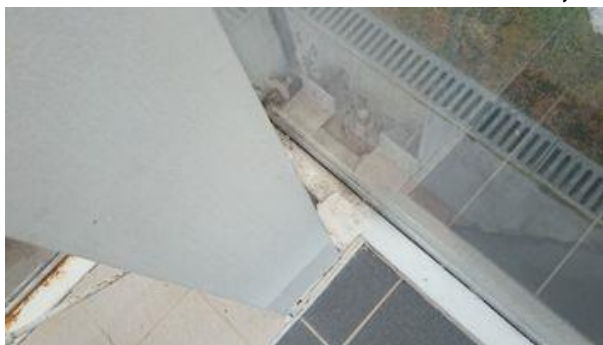
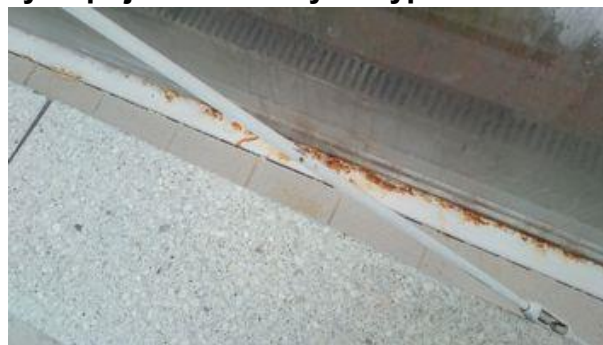
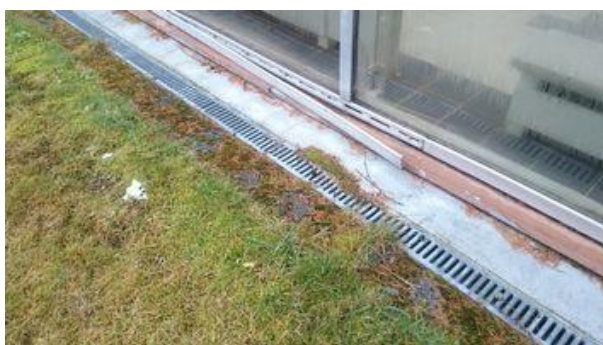
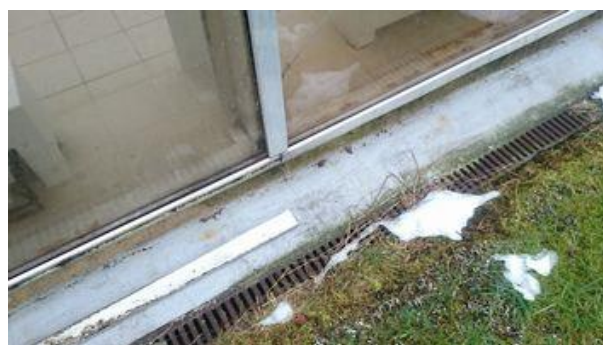
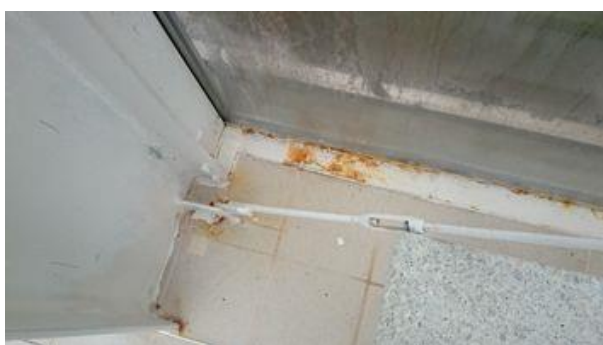
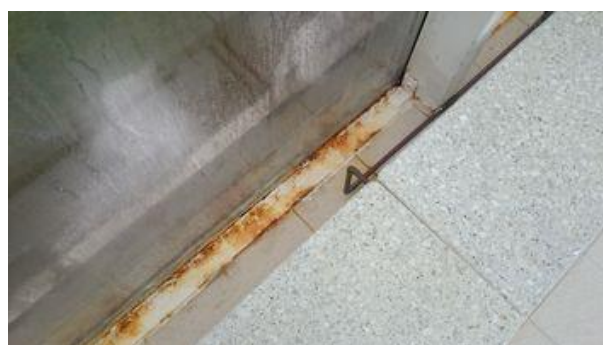
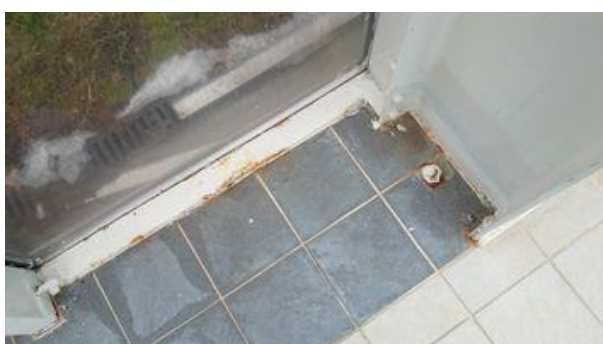
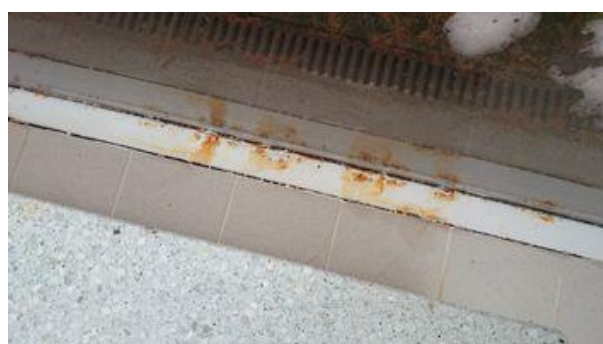
- Razantní koroze ocelové konstrukce bazénové části vlivem existence tepelných mostů – nedostatečné řešení detailů spojů skleněných výplní a ocelových částí)

**koroze ocelové konstrukce, detaily napojení skleněných výplní**

demontáž opláštění bazénové části, ošetření ocelové konstrukce, demontáž souvrství podlah prostoru bazénu vč. porušených folií a izolací, oprava soklu, montáž nového opláštění a krytiny, oprava dlažeb v objektu, statické zajištění svislých konstrukcí (trhliny – odkopání, injektáže – podbetonování), oprava stropů, částečná výměna porušených krovů, výměna bednění a krytiny, související práce – nátěry, malby, omítky opravovaných částí, lešení, dále oprava venkovních opěrných zdí.

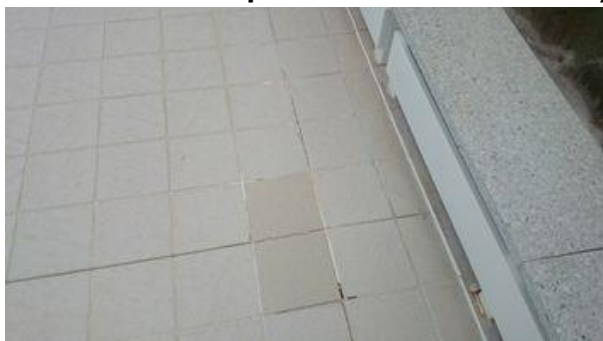
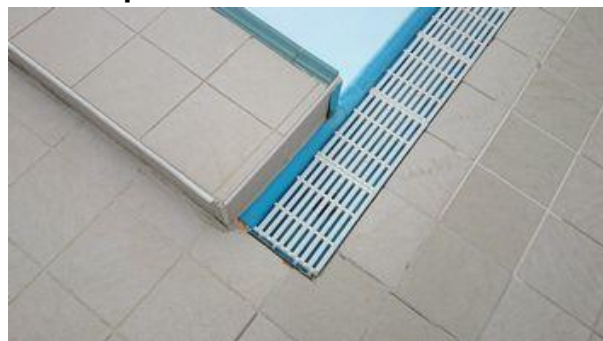
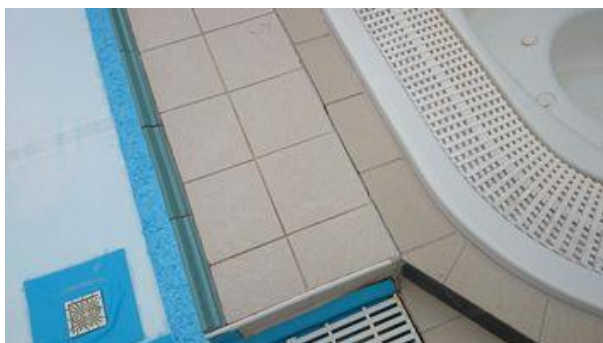
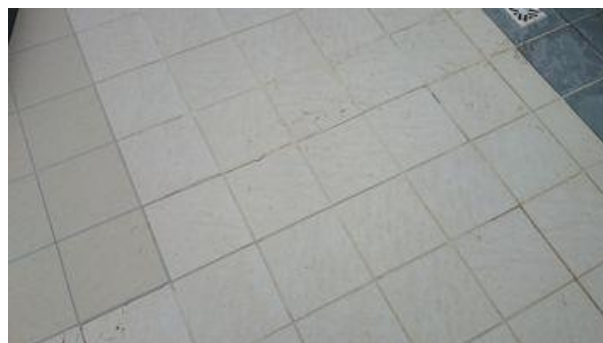
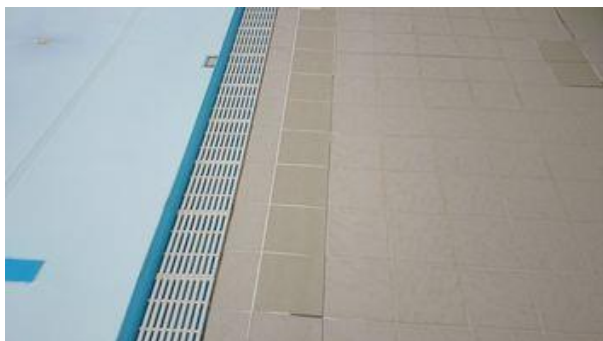
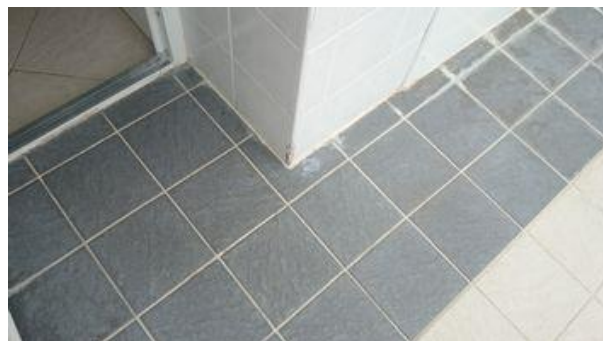
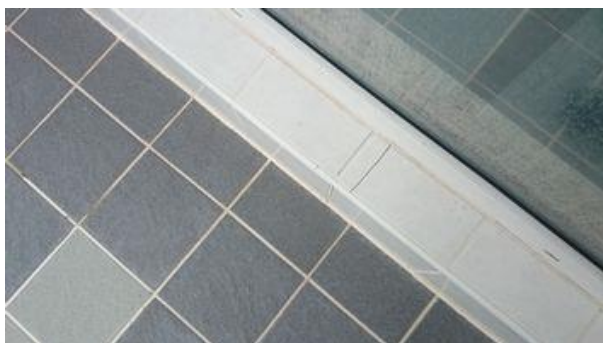
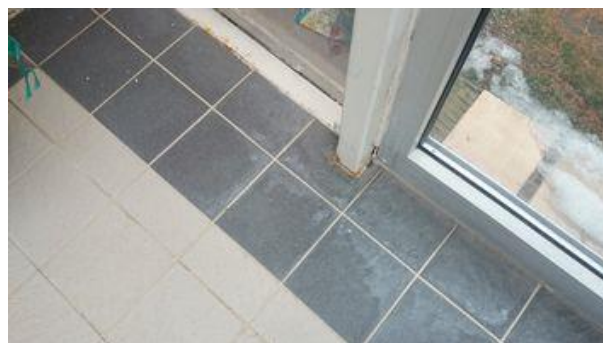
" **Popraskaná a vzedmutá dlažba na několika místech bazénové části (v prostoru kolem bazénu), zatékání pod folii bazénu**

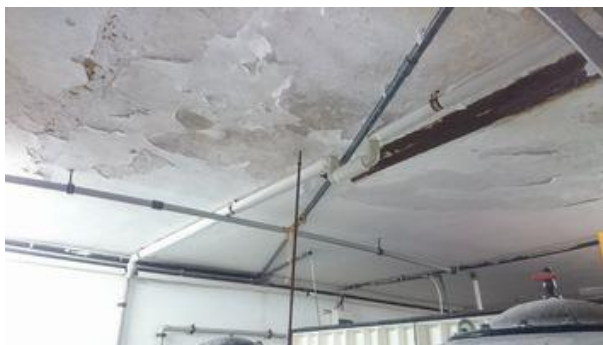
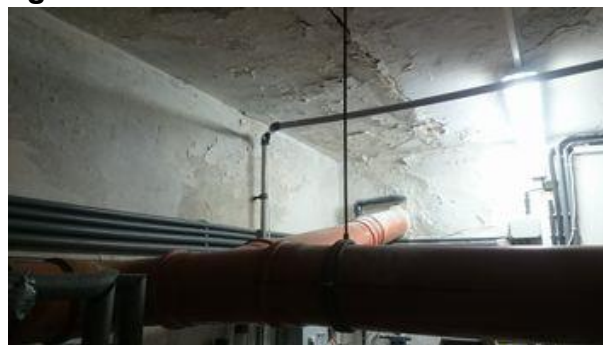
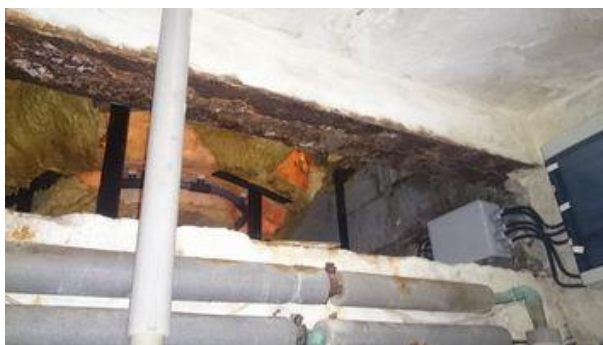
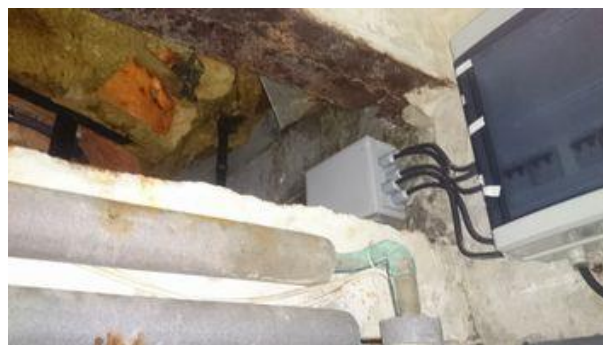
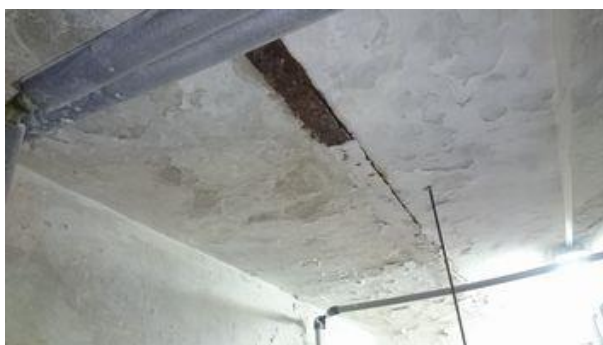
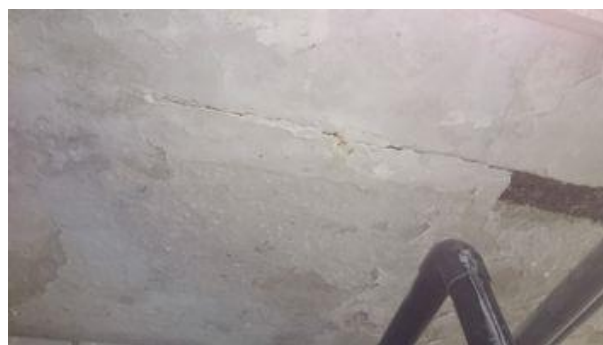
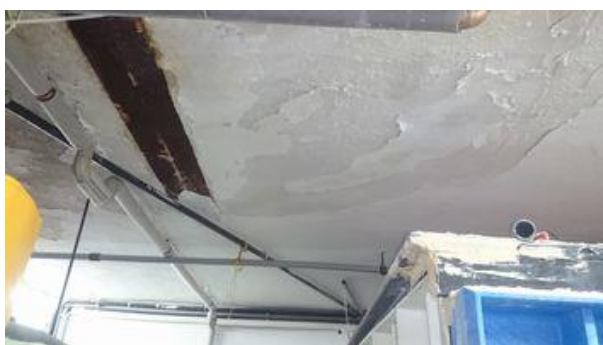
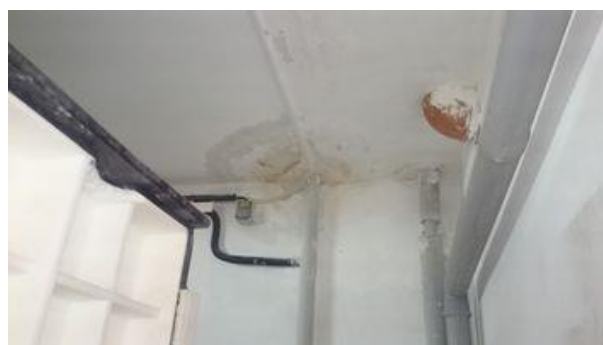
- V suterénu vlivem zatékání z bazénu dochází k masivní korozi nosných částí a zatéká do technologie bazénového hospodářství, dochází k degradačním procesům úprav povrchů stropů a stěn a korozi nosných částí stropu (nosníky I)

### zatékání do suterénu, degradace konstrukcí

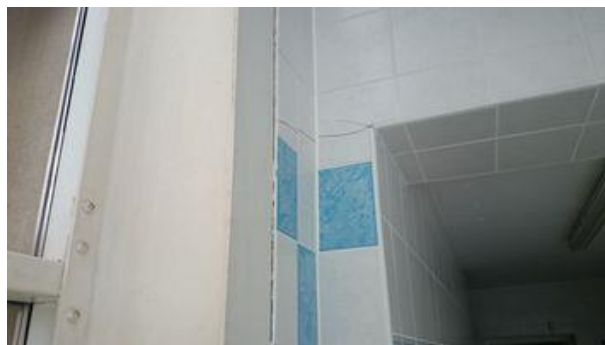
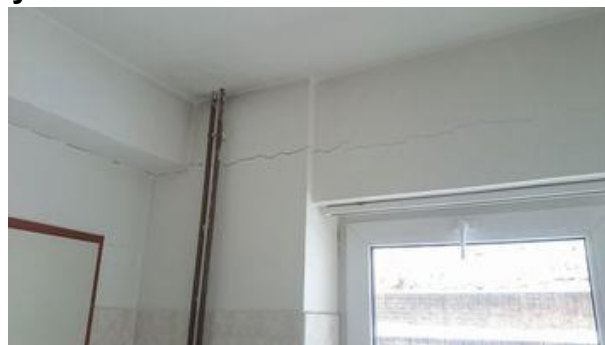
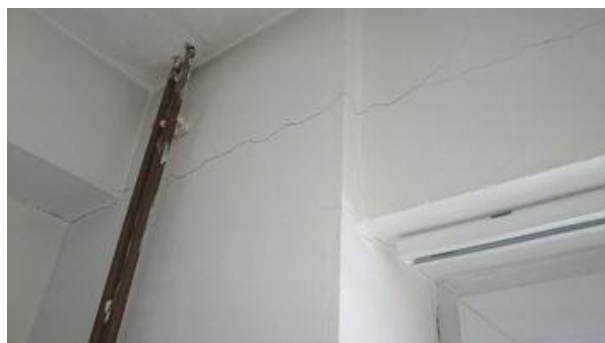
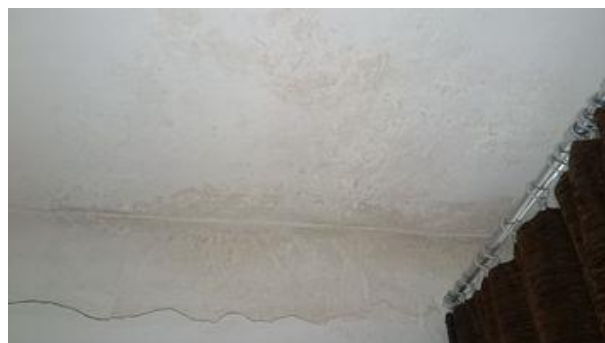
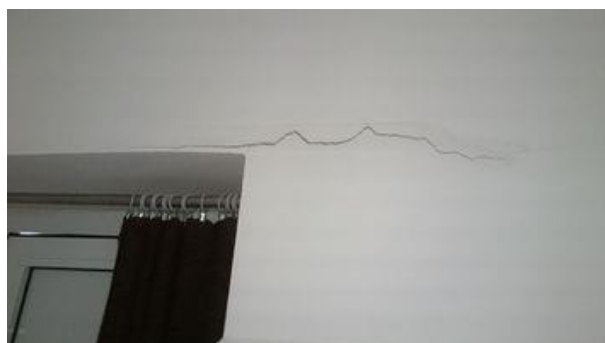
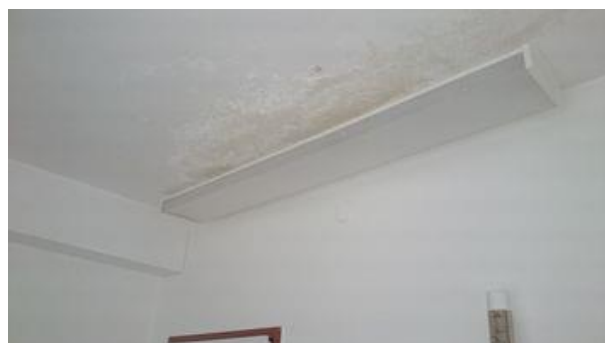
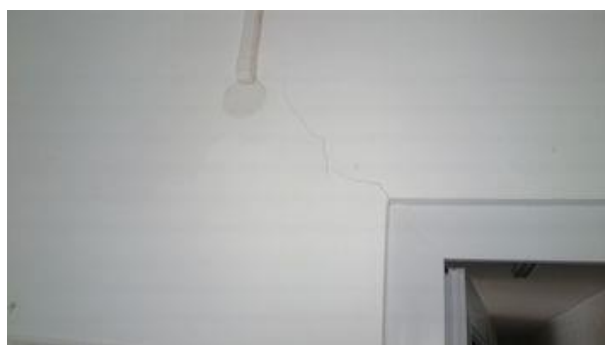
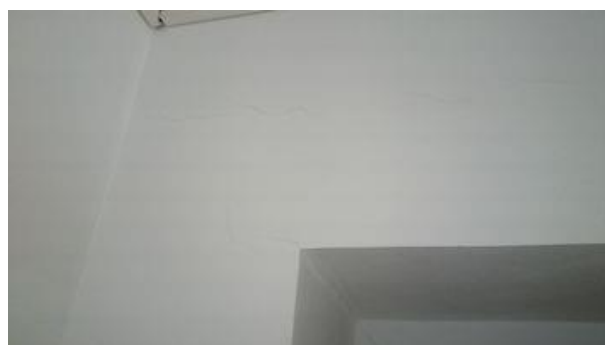
- V prostoru zděného zázemí (masérna, posilovna, prostor vstupu do bazénové části) se vyskytují „živé“ masivní a závažné trhliny ve zdech a podlahách, dotčeny nejen úpravy povrchů, ale hlavně hmota zdiva – dochází pravděpodobně k sedání objektu vlivem nestabilního podloží a chybou v řešení zakládání objektu, budova je tímto staticky nestabilní a stav je závažný

### **závažné trhliny ve zdech**

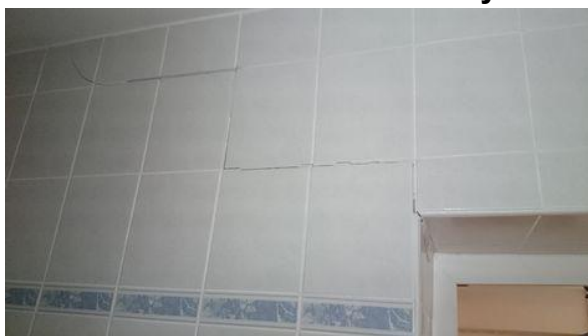
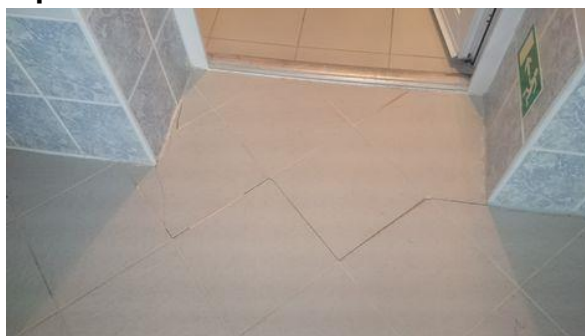
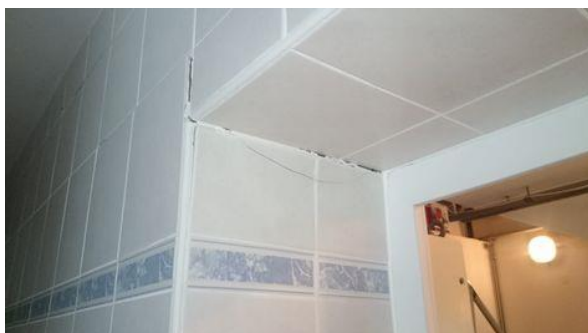
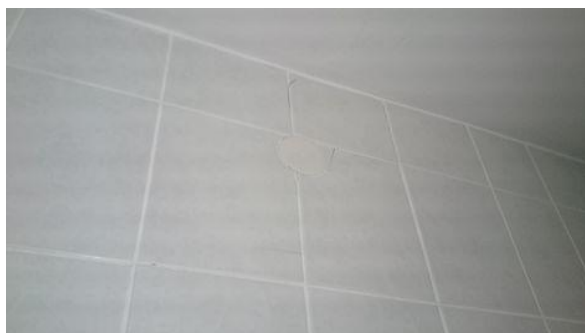
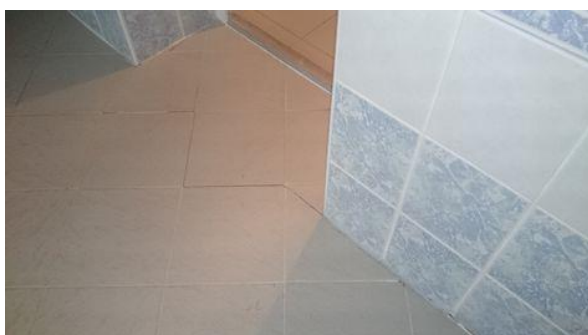
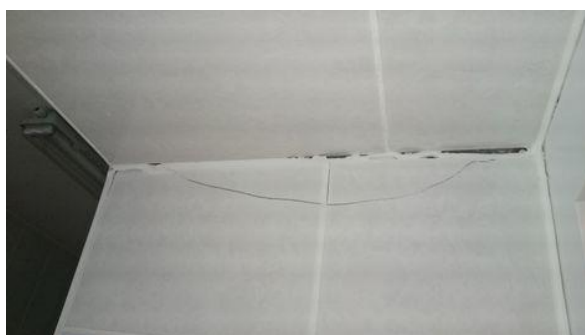
### trhliny ve zdech a podlahách

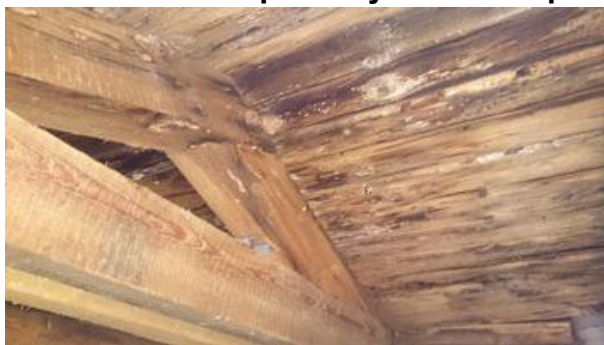
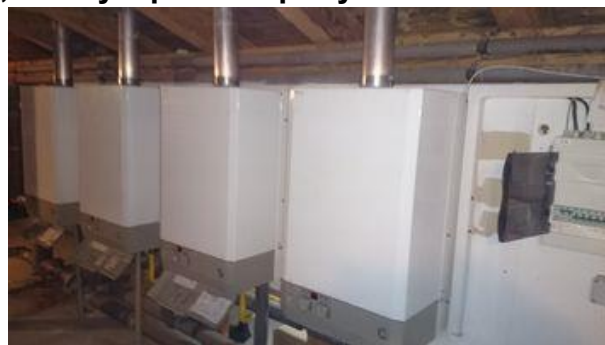
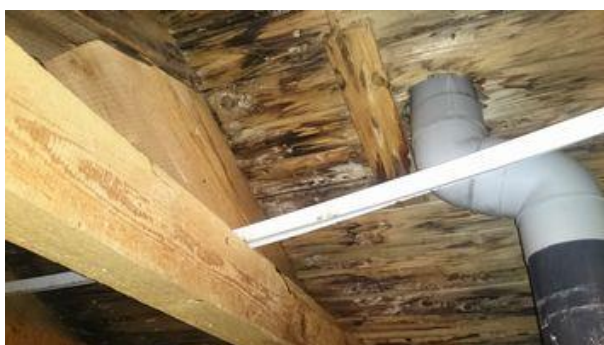
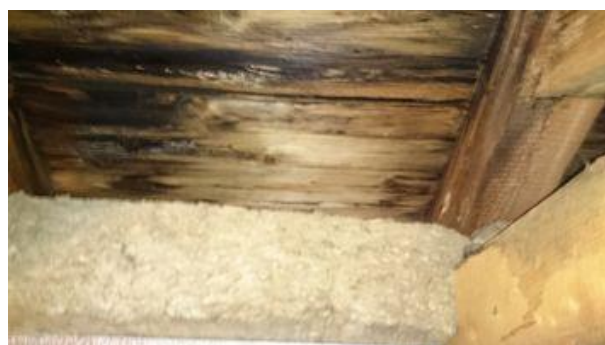
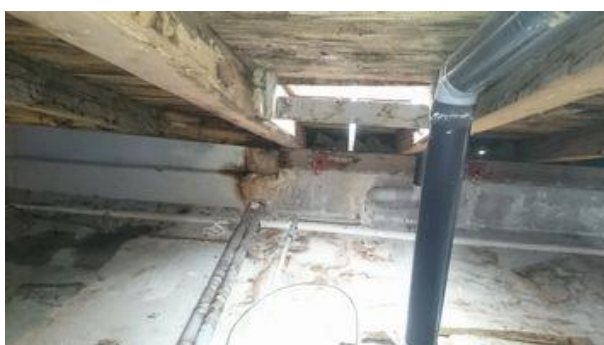
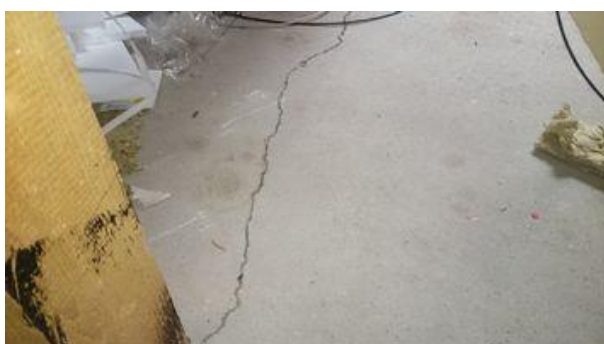
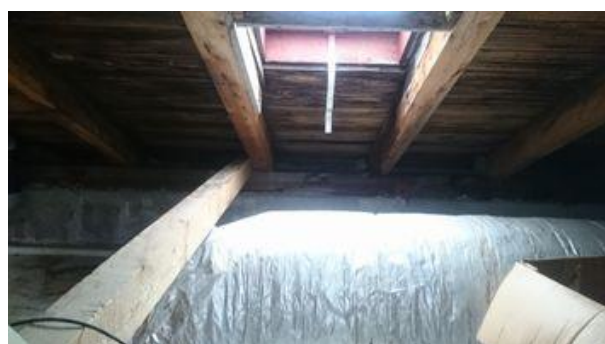
- V půdním prostoru části zázemí bazénu zjištěné shnilé bednění na několika místech vlivem kondenzace vodních par, vyskytují se mokré skvrny
- Trhliny v podlaze půdy

**poruchy střešního pláště, trhliny v podlaze půdy**

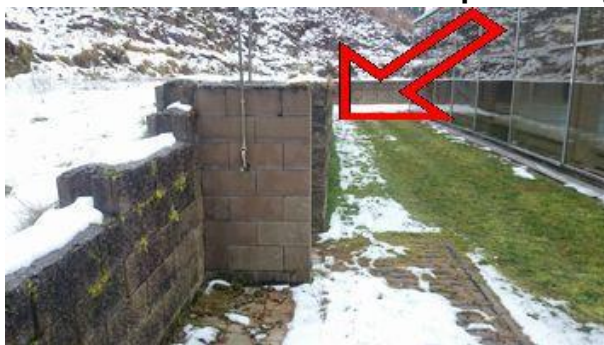
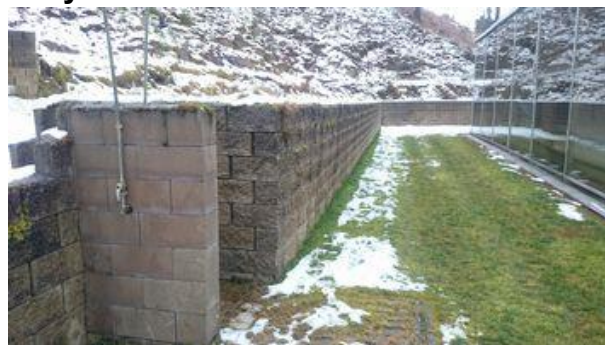
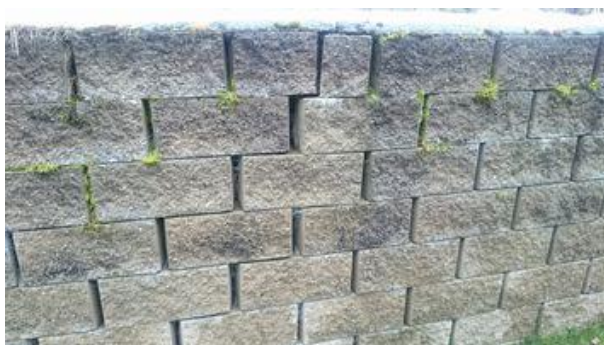
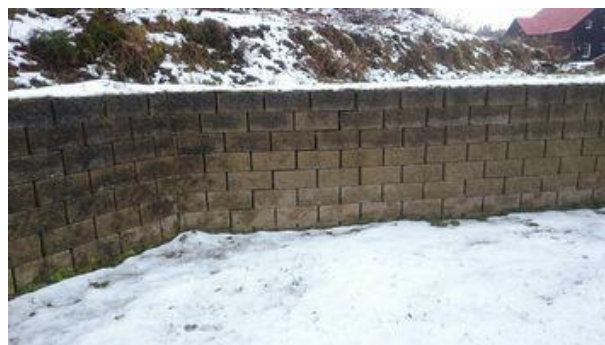
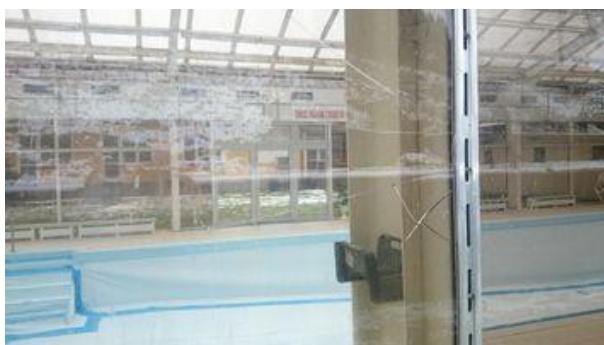
opěrné zdi, detaily soklu

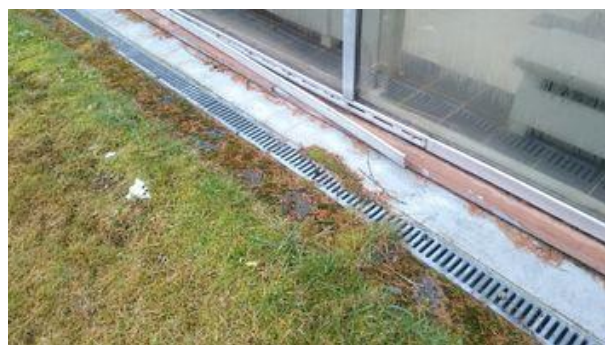
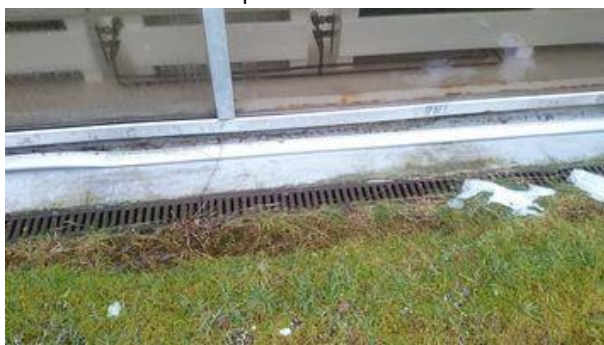
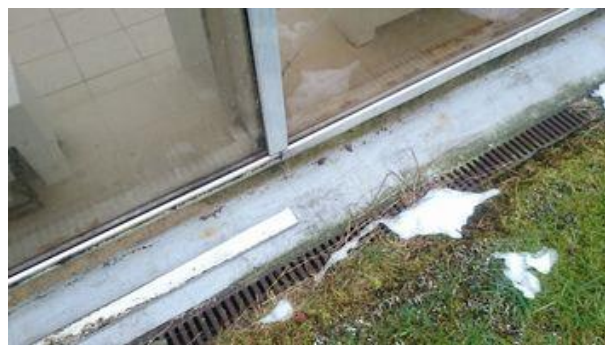
prasklé sklo

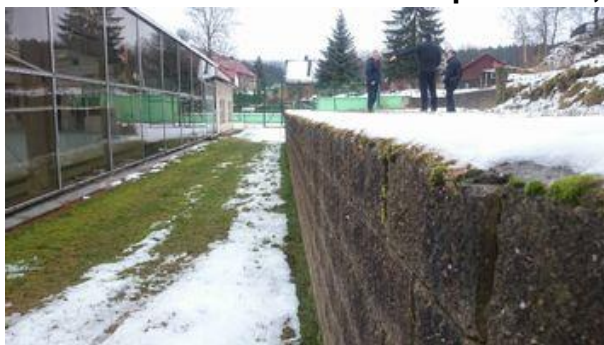
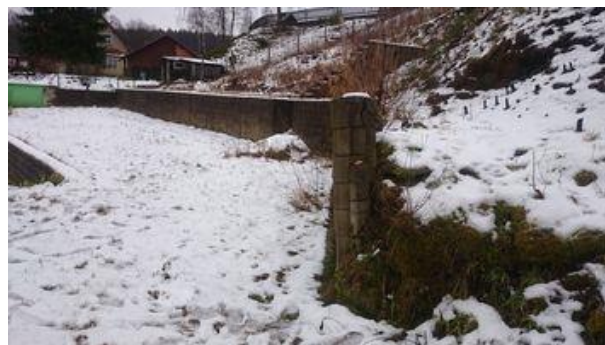
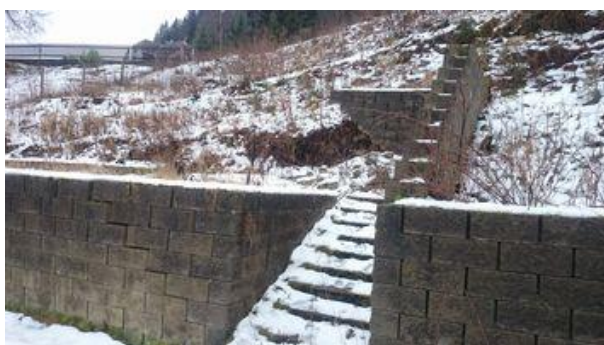
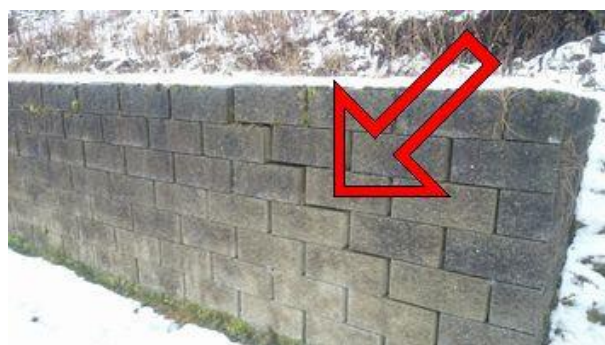
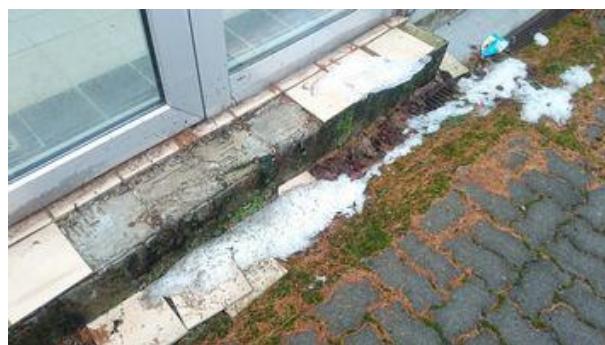
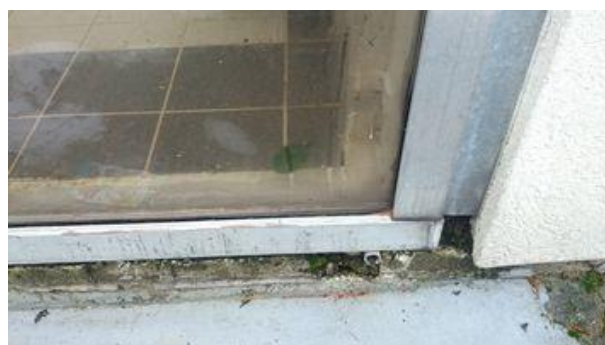
### opěrné zdi, venkovní sokl

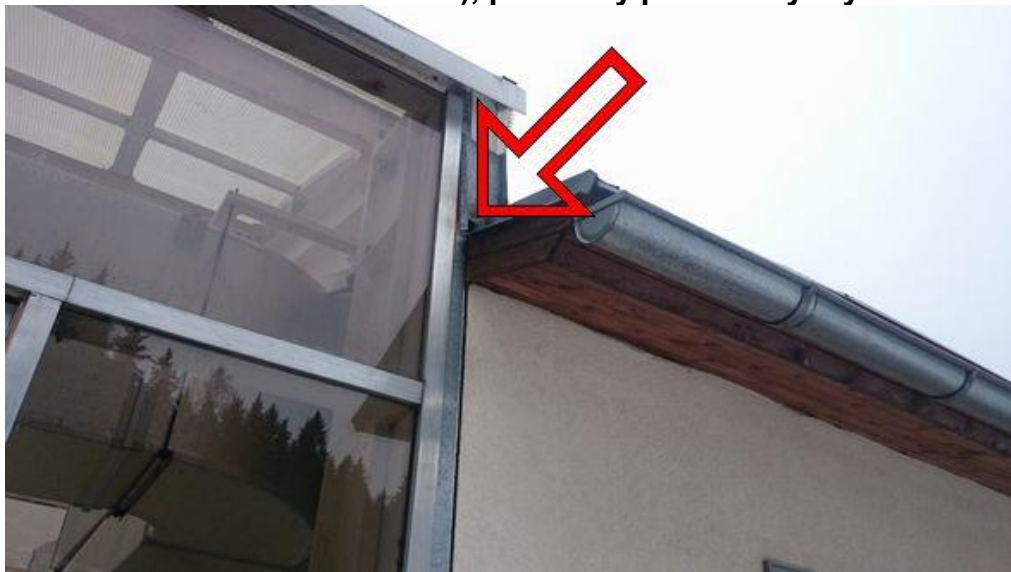
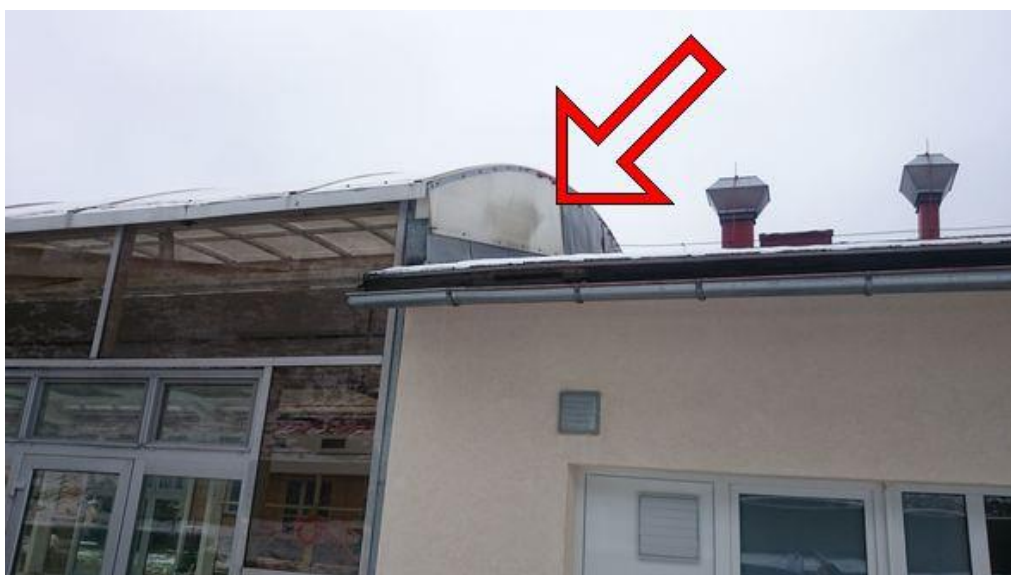
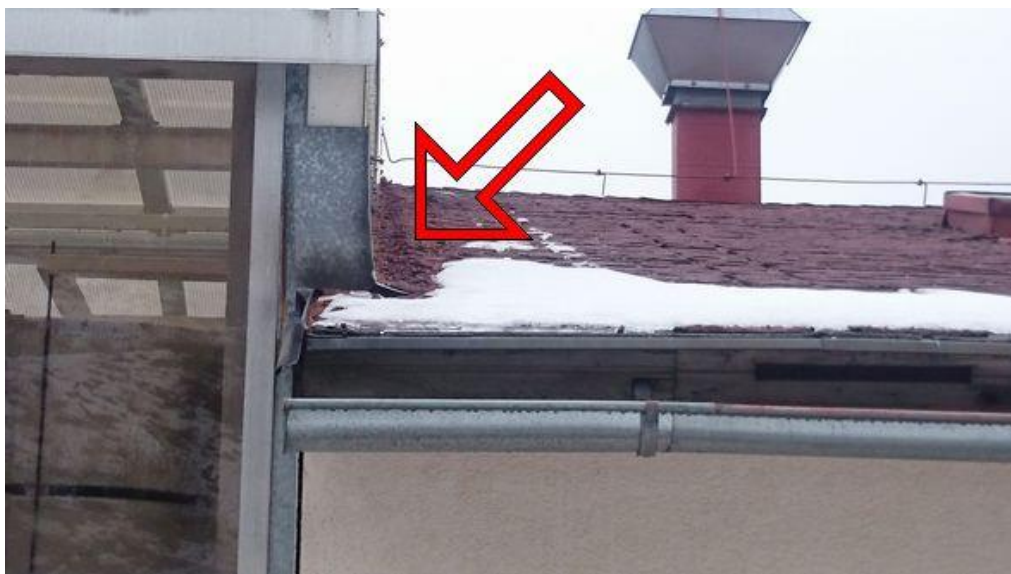
- " **Porušené detaily oplechování střechy (štíť bazénové části, styk bazénové části a části zázemí), porušený povrch krytiny**
